广宁江屯新阳光建材公司“9·22”一般物体打击事故调查报告

经调查认定，本起事故是一起一般生产安全责任事故。

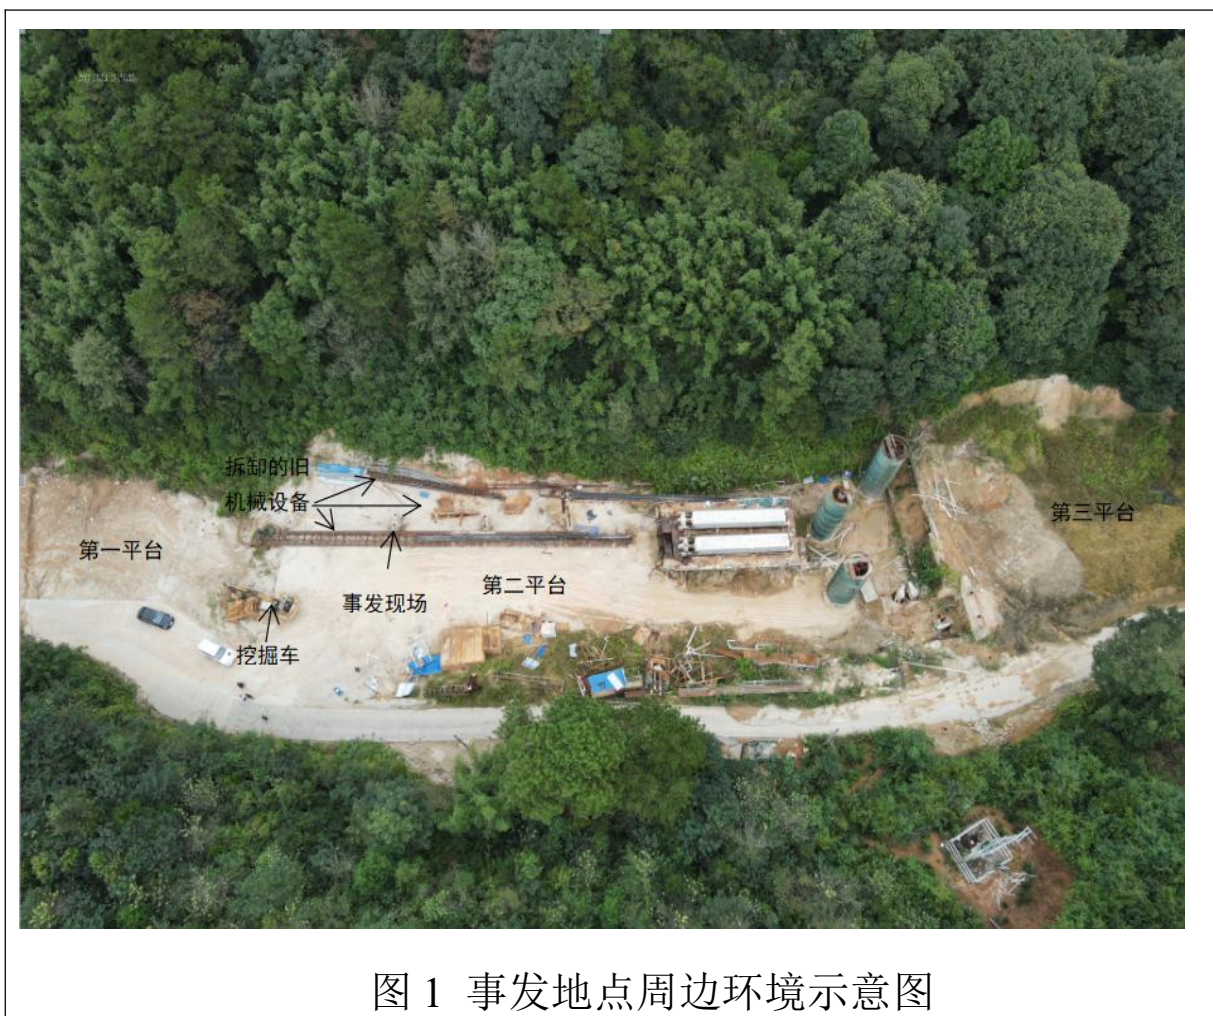
图1 事发地点周边环境示意图

经现场勘查及询问相关人员，确认事发现场位于广宁县江屯镇广宁县新宏兴河沙加工场第二个平台内，事故发生地点为原输送带第2个水泥支撑墩上（详看图1）。

2023年10月11日上午，事故调查组人员对事发现场进行了勘查，发现：1、广宁县新宏兴河沙加工场位于两山之间的山谷内，第一个平台为成品堆放区，第二个平台右侧靠山边为道路，平台前半部分较为空旷（堆放有部分原料），左侧靠山边设置有输送带，平台后半部分为过滤设备和水塔等，第三个平台为原料堆放区域。第二个平台入口处停放着一台挖掘机，两侧堆放着大量拆卸下来的旧机械（详见图1）；2、广宁江屯新宏兴河沙加工场“9·22”一般物体打击事故事发现场位于广宁县江屯镇广宁县新宏兴河沙加工场第二个平台内，具体地点是原输送带第2个水泥支撑墩上；3、第二个平台上的3个水泥墩为统一规格，长宽高分别为2m、0.6m、1m，每个水泥墩相距11m，水泥墩离左侧山边约5m，面上都露出有2段约20cm高的切割后的铁管，两段铁管间相距1.35m，铁管直径22cm，厚5mm，水泥墩两侧堆放有拆卸的旧设备；4、第二个平台上的中间水泥墩面上、侧面及地面上有部分血迹，旁边的地面上有一条生锈的钢丝绳，直径约5mm，长约10m，离该水泥墩约1.5m处有一只鞋子；5、造成事故的铁架在事发后已转运至广宁县新阳光建材有限公司的场内，铁架为等边三角形状，边长为1.8m，整个铁架长为8.23m，由3条直径为22cm的钢管通过U形槽钢焊接而成，重约1.5吨。

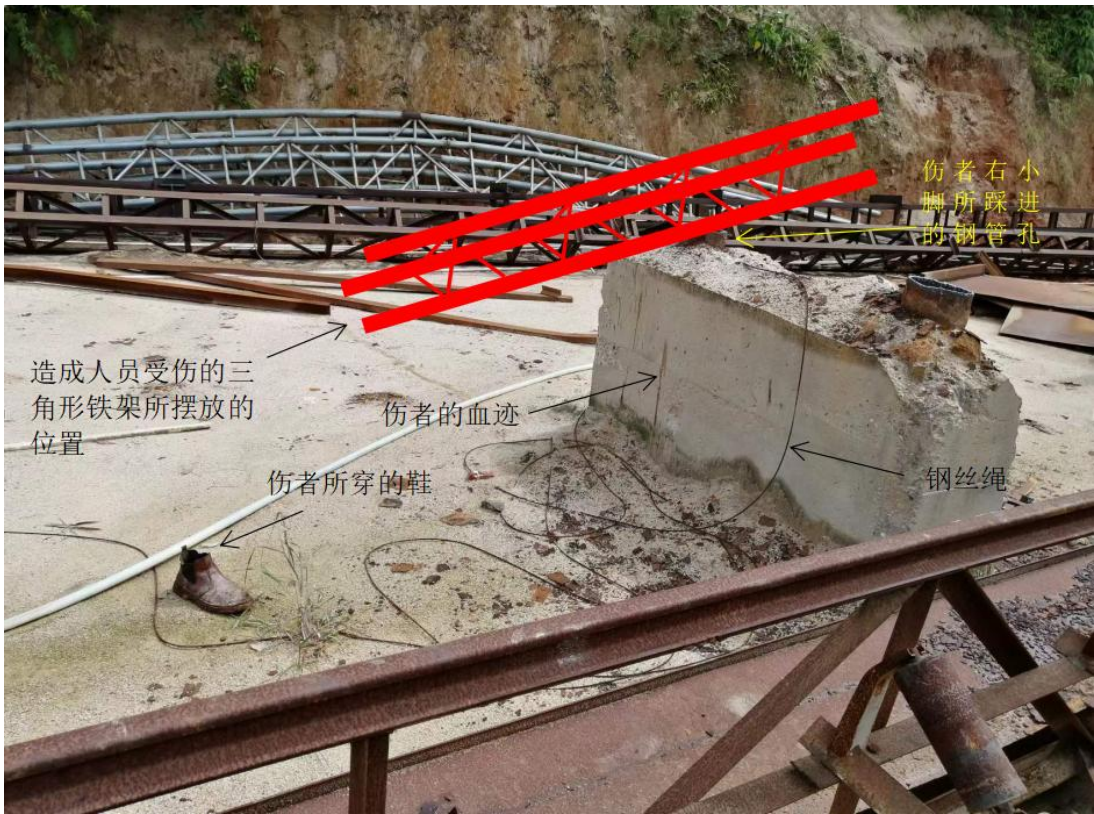
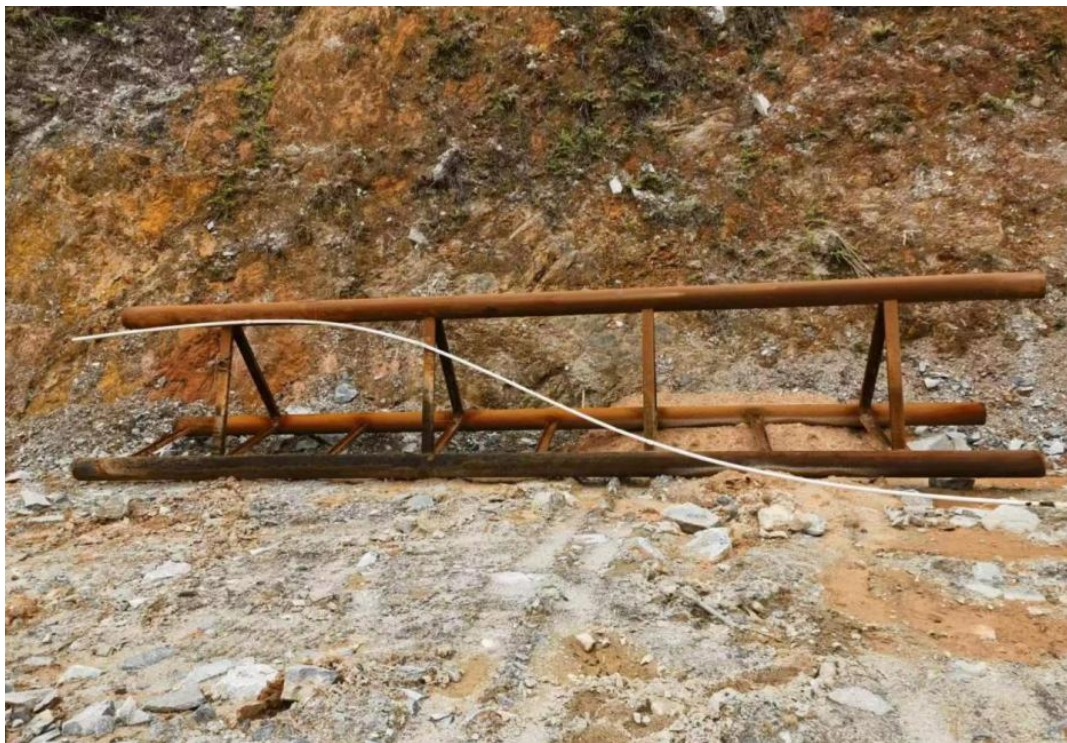
图 2、3 现场勘查图片

本次事故过程中，相关人员对吊点位置和捆绑方式未提前做合理计算，后又在安全措施准备不足的情况下冒险作业，直接行走在不平衡的起吊物（铁架）上调整吊点是导致本次事故的直接原因。
